# 유사 성능 기기의 지진에 대한 거동특성 분석

## Behavioral Characteristics Analysis for Earthquakes of the Similar Performance Equipment

**Key Words :** Electric Cabinet(전기캐비닛), Motor Control Center(전동기 제어반), Shaking Table Test(진동대 시험), Sismic Performance(내진성능)

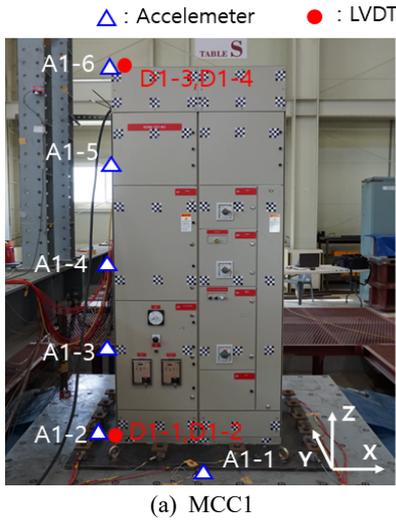
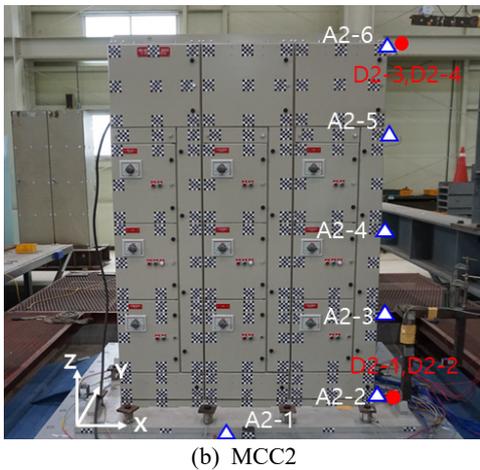
Fig. 1 Specimens

기계적 성능이 동일한 다른 MCC의 지진에 대한 거동특성을 확인하기 위하여 두 종류의 MCC를 선정하여 내진실험을 수행하였다. 내진실험에 사용하는 MCC는 원자력 발전소에 설치되고 있는 MCC의 기계적 성능과 유사하도록 제작되어졌다. MCC는 2열 양면형(MCC1)과 3열 양면형(MCC2)으로 제작되었다. MCC1은 8개 모터의 제어가 가능하며, MCC2는 18개 모터의 제어가 가능하도록 제작되었다. 실험에 사용한 MCC는 Fig. 1과 같으며, 규격은 Table 1과 같다.

MCC의 진동대 고정을 위하여 바닥판을 MCC에 용접으로 접합하였으며, 바닥판을 진동대에 M24 볼트를 이용하여 설치하였다. MCC의 하부와 상부의 상대변위를 측정하기 위하여 X축 방향과 Y축 방향으로 LVDT를 설치하였다. MCC의 높이에 따른 가속도변화를 확인하기 위하여 외부에 5개의 가속도센서(3축)를 설치하였으며, 진동대의 응답을 확인하기 위하여 진동대에 1개의 가속도센서를 설치하였다.

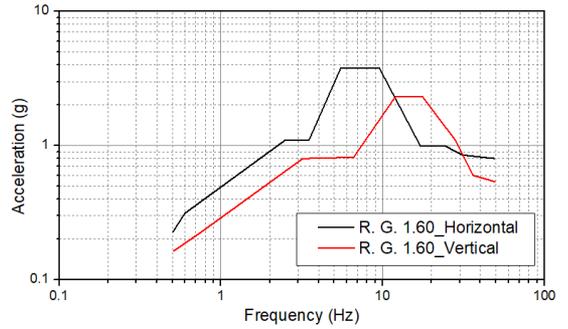
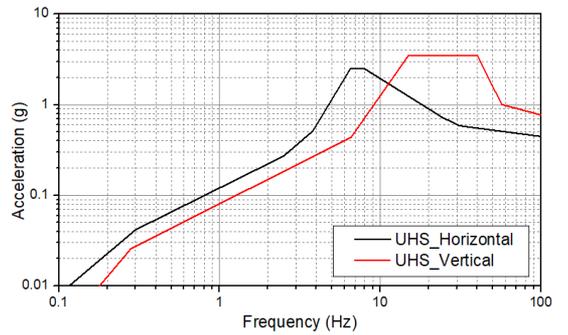
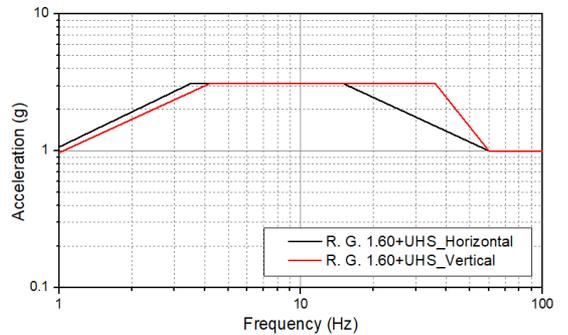
Fig. 2 Seismic-load floor response spectrum

진하중과 현실적인 지진하중을 모두 고려한 스펙트럼이다. Fig. 2는 실험에 사용한 층응답스펙트럼이다.

진동대시험의 입력지진의 강도는 지진취약도 곡선을 바탕으로 정의하였다. 한계상태실험은 HCLPF와 fragility test는 Fig. 2(c)의 스펙트럼을 점진적으로 증폭하여 적용하되, 증가율은 HCLPF와 파괴확률의 10% 간격에 해당하는 PGA를 적용하였다.

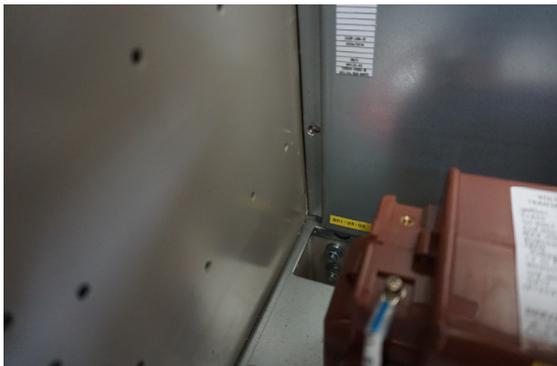
(a) MCC1

MCC1과 MCC2 모두 HCLPF 실험까지 공진주파수의 변화는 있었으나 기능이상과 육안검사에서 손상이 확인되지 않았다. Fragility 10% 실험에서 MCC1은 배전용차단기(MCCB, molded case circuit breaker) 1개소에서 trip이 발생하였으며, Fig. 3(a)와 같이 볼트 파손이 확인되었다. MCC2는 배전용차단기 2개소에서 trip이 발생하였으며, 문 열림과 Fig. 3(b)와 같이 볼트 파손이 확인되었다.

Fig. 3 Visual inspection result

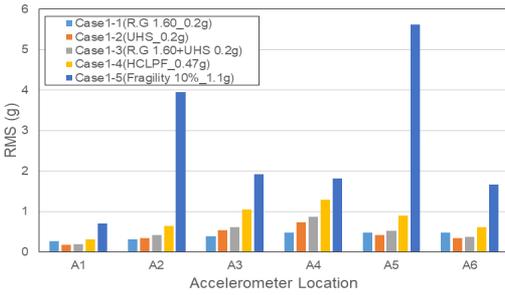
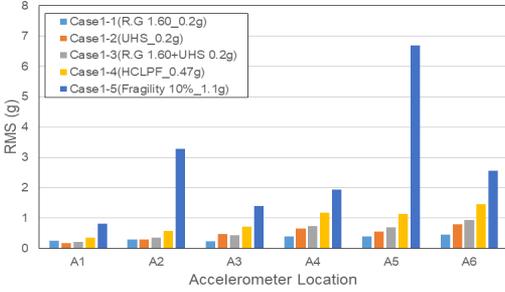
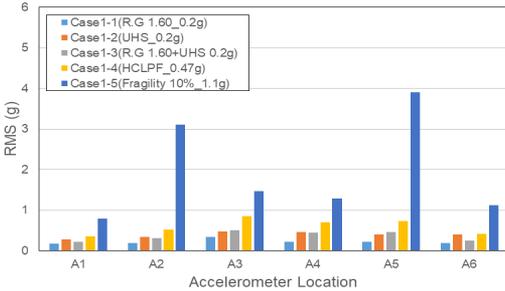
Fig. 4 RMS of acceleration signal measured by MCC1

입력하중에 따라 MCC에 부착된 가속도센서의 위치에 따른 가속도 응답의 변화를 확인하였다. 가속도 응답의 최대값은 MCC 내부 부품들의 떨림에 의한 충격하중이 발생할 수 있으므로 가속도응답의 최대값을 비교하는 것은 왜곡이 발생할 수 있다. 따라서 이 논문에서는 가속도의 RMS값을 비교하였으며, Fig. 4와 Fig. 5와 같이 RMS를 도출하였다. 수평방향은 높이가 높을수록 MCC의 변형량이 크므로 높은 위치의 가속도응답의 RMS가 크게 발생하는 것으로 판단되며, 수직방향은 높이에 따른 MCC의 변화가 크게 발생하지 않으므로 높이에 따른 가속도응답의 변화가 작은 것으로 판단된다.

MCC1의 fragility 10% 실험에서 A2, A5 위치에서 계측된 가속도응답과 MCC2의 fragility 10% 실험에서 A2 위치에서 계측된 가속도응답이 크게 발생하였다. Fragility 10% 실험에서 MCC 내부의 볼트의 풀림 혹은 볼트가 파손되면서 내부 연결부의 떨림이 발생하고 떨리는 위치에 가까운 가속도센서에서 응답이 증폭되는 현상이 발생하였을 것으로 판단된다.

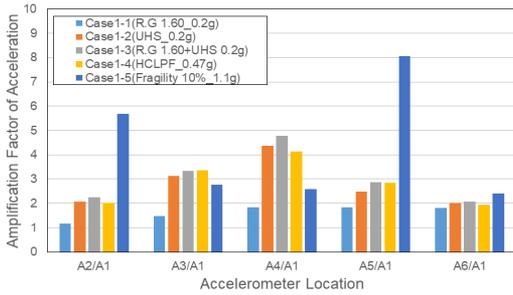
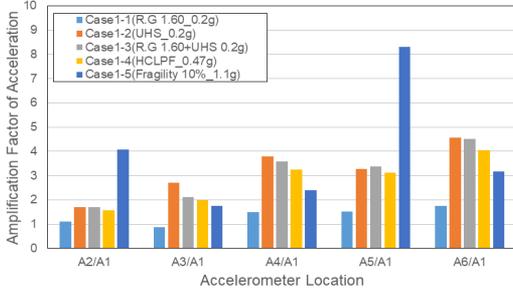
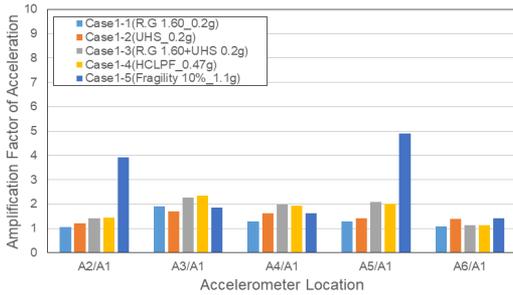
Fig. 6 Amplification factor by MCC1

입력되는 지진하중이 MCC를 통과하여 어떻게 변화하는지를 확인하기 위하여 입력되는 지진하중의 크기와 출력되는 지진하중의 크기를 비교하였다. Fig. 6과 Fig. 7은 입력되는 지진하중과 출력되는 지진하중의 RMS 비율을 나타낸 것이다. Fig. 6과 Fig. 7에서 확인할 수 있듯이 MCC1의 경우 설계지진하중은 증폭량이 크지 않은 것을 확인되었으나, MCC2의 경우 설계지진하중에 영향을 크게 받지 않는 것을 확인하였다. MCC1의 X축과 Y축 1차 공진주파수는 19 Hz이고, MCC2의 X축 1차 공진주파수는 11.25 Hz, Y축 1차 공진주파수는 20.5 Hz이다. 그러므로 설계지진스펙트럼의 최대가속도 진동수에 MCC2의 X축 1차 공진주파수가 위치하고 있으므로 MCC1 X축 방향 증폭량보다 MCC2 X축 방향의 증폭량이 크게 발생한 것으로 판단된다. MCC1의 X축 1차 공진주파수가 설계지진하중의 강진구간과 차이가 크므로 증폭이 크게 발생하지 않은 것으로 판단된다.

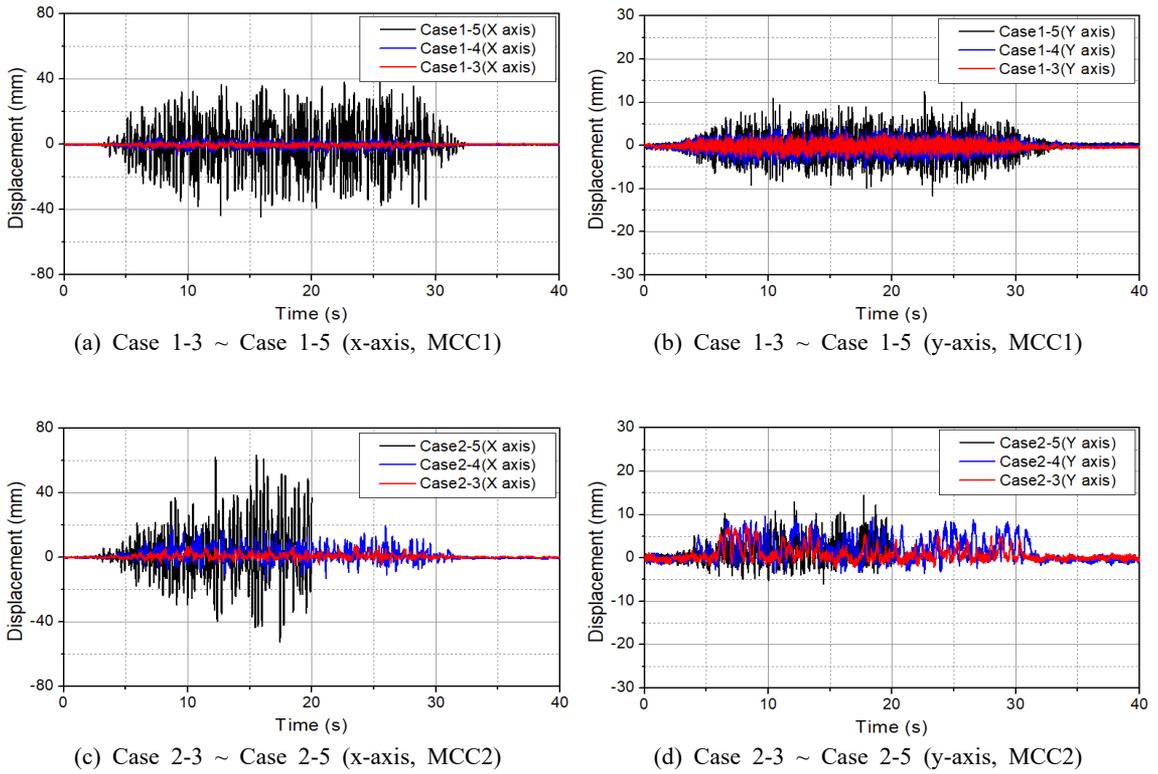
Fig. 8 Comparison of relative displacement

MCC의 상부와 하부의 상대변위를 계측하여 MCC의 거동특성을 확인하였다. Fig. 8과 Table 4는 상대변위를 나타낸 것이다. 지진하중이 커질수록 상대 변위가 커지는 것을 확인할 수 있었다. Case 2-5는 실험 중 기기의 파손이 확인되어 실험 중 가력을 중지하여 20초까지 데이터가 수집되었다.

MCC1과 MCC2의 X축 방향의 상대변위가 Y축 방향의 상대변위에 비하여 크게 나타난 것을 확인할 수 있다. MCC 내부의 X축 방향은 부재가 볼트로 연결되어 강성을 유지하고, Y축 방향은 측면 판넬이 강성을 유지하도록 설계되어져 있다. 따라서 볼트로 연결된

부재들은 볼트 풀림에 의하여 이격이 발생할 수 있어 X축 변위가 Y축 변위에 비하여 크게 발생하는 것으로 판단된다. 또한 fragility 10% 실험에서 볼트 파손으로 인하여 상대변위가 크게 발생한 것으로 판단된다.

MCC2의 X축 방향 상대변위가 MCC1의 X축 방향 상대변위에 비하여 크게 발생한 것을 확인할 수 있다. MCC2의 X축 방향 공진주파수가 실험에 사용한 층응답스펙트럼의 최대가속도가 형성되는 주파수와 유사하므로 변형이 크게 발생하는 것으로 판단된다. 따라서 기기의 설계 단계에서 최대 가속도가 발생하는 주파수 범위에 공진주파수가 포함되지 않도록 설계하는 것이 지진에 의한 변형을 최소화시키는 방법이다.
