# 함정 추진축계 기동, 정지 시 발생하는 스틱-슬립 비선형 진동 연구

## Study on the Stick-slip Nonlinear Vibration of the Propulsion Shaft of a Naval Vessel when Starting and Stopping

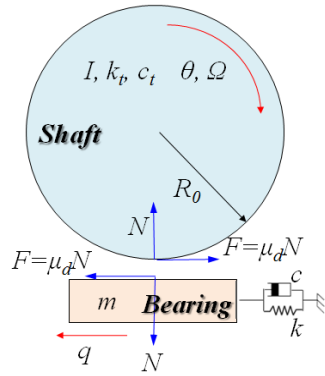
Fig. 1과 같이 해수운활 베어링과 추진축을 2자유도 모델로 가정할 경우 축과 베어링에 대한 운동방정식은 식 (1)과 같이 정의할 수 있다.

Fig. 1 Schematic diagram of shaft-bearing system

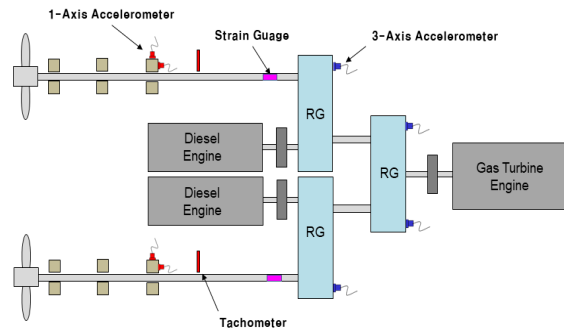
이 연구에서 다루는 함정의 추진축 연결 및 분리 시 발생하는 이상소음의 원인을 파악하기 위하여 Fig. 2와 같이 감속기어에 3축 가속도계(PCB사, type 356A02)를 설치하였으며, 스팀튜브 베어링 하우징에는 축방향과 반경방향 진동 측정을 위한 단축 가속도계(PCB사, type 356C03)를 부착하였다.

그리고 이상소음 발생 시 축의 비틀림 진동 토크 변화를 확인하기 위하여 좌, 우현의 감속기어 출력축에 스트레인게이지(MM사, type F-CEA-06-187 UV-350)와 텔레메트리(Binsfeld사 model TT-10K-LP)를 설치하였으며, 축 회전수를 동시에 확인할 수 있도록 타코미터(Compact Instrument사, model A2103/LSR/001)를 설치하였다.

Fig. 2 Test setup

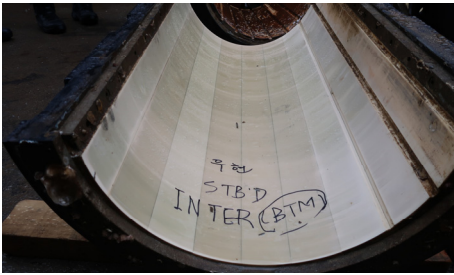
(a) PORT stern tube bearing

(b) STBD inter strut bearing

**Fig. 11** Wearing of the stern tube and inter strut bearing(bottom side) after disassembling

검사결과 Fig. 11과 같이 베어링 스테이브간 단차가 모두 사라질 정도로 마모가 이루어져 있음을 알 수 있으며 Table 2와 같이 베어링 간극 검사 결과 베어링 표면의 과다 마모로 인해 축-베어링 간 간극이 허용범위를 초과하고 있음을 알 수 있었다. 이는 기동-정지 시 스틱슬립 발생으로 인해 베어링의 마모가 비정상적으로 가속되었음을 보여줌에 따라 이 연구의 고장원인분석 결과를 검증할 수 있었다.

- 가. 감쇠계수가 큰 베어링 재질로 변경
- 나. 베어링 지지구조물의 강성 보강을 통해 베어링 지지 구조물의 고유진동수 증가
- 다. 추진축계 정렬(alignment) 상태 변경을 통해 수운환베어링에 작용하는 지지하중 최소화를 통한 면압 최소화
- 라. 축-베어링 간극에 이물질 제거를 통한 윤활상태 최적화 유지

제시한 개선방안 중 ‘가-다’ 항의 경우 운용되는 함정에 적용하기 매우 어려우므로 함 설계 시 반영해야 하는 항목으로 판단된다. 다만, ‘다’ 항의 경우 베어링 간극 조절을 통해 운용함정에서도 일부 적용할 수 있을 것으로 판단되나 지지하중의 변화량은 제한된 범위내에서 조정될 수밖에 없을 것으로 판단된다.

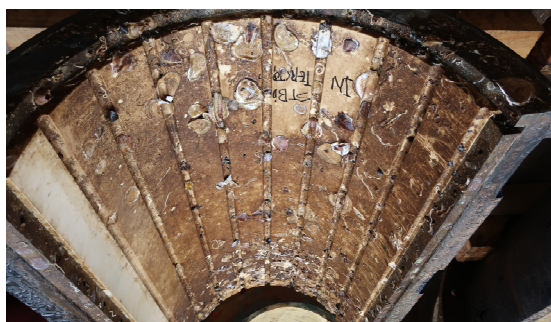
**Fig. 12** Barnacle generated in the upper bearing of the inter strut

‘라’ 항과 관련해서 이 연구에서 다루는 함정의 베어링을 분해하여 상태를 확인해본 결과 Fig. 12와 같이 수운환 베어링 상부의 표면에 매우 많은 따개비가 붙어있음을 알 수 있었으며 이러한 따개비는 수운환 베어링의 윤활상태를 악화시킬 수 있으므로 스틱슬립 현상을 촉진 시킬 수 있을 것으로 판단되었다. 따라서 이러한 따개비 등 이물질이 발생되지 않도록 정박 중에도 주기적인 축 회전이 필요하다. 실제로 수운환 베어링 제작사도 이러한 문제를 방지하기 위해 정박 중 주기적 축회전을 권고하고 있다<sup>(8)</sup>.
