# 이미지시스템을 이용한 반복하중조건에서 압착식 조인트가 적용된 입상배관의 거동분석

## Behavior Analysis of Riser Pipe with Pressure Joints Under Cyclic Loading Conditions Using Imaging System

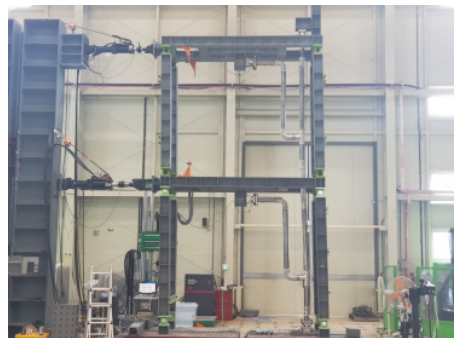
Fig. 4 Side sway test of the riser pipe with pressure joints

반복가력실험은 외력에 의한 변수를 최소화하면서 입상배관 구성품의 최대변형을 유도하기 위하여 면내방향으로 수행하였다<sup>5)</sup>. 현장에서 입상배관의 운용조건을 고려하기 위하여 실험 전 내부에 물을 채우고 2 MPa의 내압을 가압하였으며, 레귤레이터가 설치된 에어컴프를 이용하여 실험이 종료할 때까지 내압을 유지하였다. Fig. 4는 2층 층간변위 모사실험을 위해 강재프레임에 설치된 입상배관을 나타내었다.

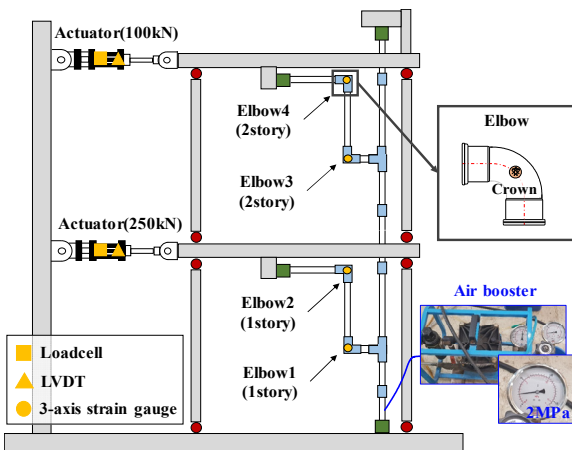
변형각을 측정하였다. Fig. 5(a)는 센서의 설치 위치이며 Fig. 5(b)는 이미지시스템을 이용하여 변형각을 산정하기 위한 측정 지점들을 나타내었다. 실험은 이미지시스템을 이용하여 5472 × 3468의 픽셀 이미지를 초당 2프레임으로 획득하였으며, 액추에이터 및 변형률 센서는 데이터 취득속도 20 Hz로 측정하였다.

(a) Sensor installation positions

(b) Deformation angle measurement positions

Fig. 5 Sensor installation positions and deformation angle measurement positions

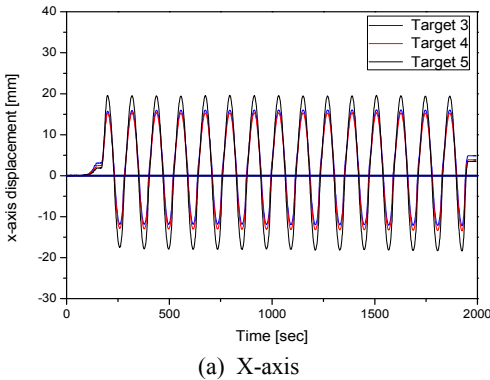
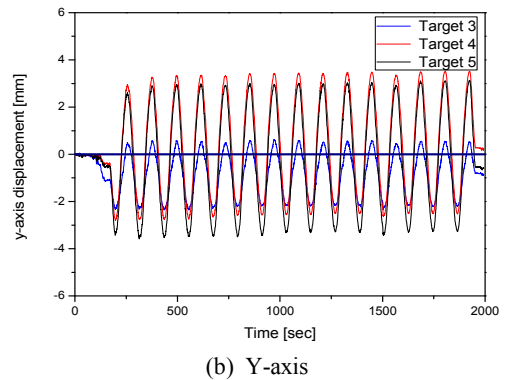
Fig. 6은 엘보1에서 측정된 x축 및 y축에 대한 변위의 시간이력을 나타내었다. Fig. 7은 엘보1과 엘보4의 3D 지점에서 측정된 상대 변형각을 나타내었다. Fig. 6

Fig. 6 Displacement time history at the elbow1

과 Fig. 7에서 첫 번째 사이클의 상대 변형각의 시간 이력에서 불연속점이 나타났으며 이는 강제프레임의 거동에 따라 입상배관에 변형이 발생하여 이음부에서 길이 방향 변형이 발생한 것으로 나타났다. 또한 측정된 상대 변형각은 실험이 종료 후에도 0에 수렴하지 않으며 이음부의 변형으로 인한 영구변형이 발생한 것으로 나타났다. 이는 입상배관에 길이 방향으로 하중이 작용하여 압착식 조인트의 이음쇠에 밀어 넣어진 배관이 빠져나온 것으로 나타났다. 그러나 압착식 조인트가 적용된 입상배관에서 누수 및 균열 등의 사용성 문제를 초래하는 손상은 나타나지 않았다.

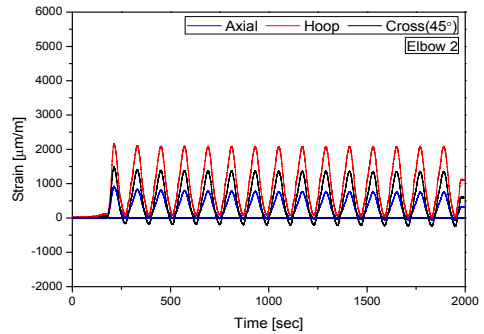
엘보의 중립축에서 측정된 최대, 최소 변형률 및 변형률의 폭을 Table 3에 나타내었다. Fig. 8은 1층 엘보에서 측정된 변형률의 시간이력을 나타내었다. 1층에 위치한 엘보는 둘레방향(hoop)에서 변형률의 폭이 가장 크게 나타났으며, 2층의 엘보는 둘레방향과

(a) Elbow1

(b) Elbow2

**Fig. 8** Strain time history measured at the elbow on the first floor

45° 방향(cross)에서 변형률의 폭이 크게 나타났다. 또한 1층과 2층 모두 아래쪽에 위치한 엘보에서 변형률의 폭이 크게 나타났다.

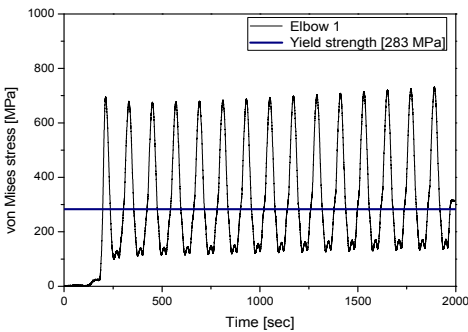
von Mises 응력은 배관의 재료인 STS 304의 탄성계수( $E : 193\,000\text{ MPa}$ ), 푸아송 비( $\nu : 0.29$ ) 및 측정된 3축 변형률의 시간이력을 이용하여 산정하였으며, Table 4에 측정된 최대 von Mises 응력을 나타내었다. Fig. 9는 1층의 엘보1과 엘보2의 von Mises 응력의 시간이력을 나타내었다. 엘보는 1층의 엘보1에서 가장 큰 응력이 측정되었으며 최대 응력은 2층의 동일한 위치의 엘보와 비교하여 엘보1은 5.7배 엘보2는 7.3배 이상 크게 나타났다. Table 4에서 지진에 취약

(a) Elbow1

(b) Elbow2

**Fig. 9** Time history of measured von Mises stress

한 요소인 엘보에서 발생하는 응력은 재료의 항복강도보다 높은 응력이 측정되었으며 실험을 종료한 후 잔류 변형률 및 잔류 응력이 크게 나타남을 Fig. 9에서 확인할 수 있었다. 이 실험의 결과에서 재료의 항복강도를 초과하는 소성변형으로 엘보에 영구변형이 발생하였으므로 압착식 조인트가 적용된 이음부의 사용성에 대한 검증이 필요한 것으로 나타났다.

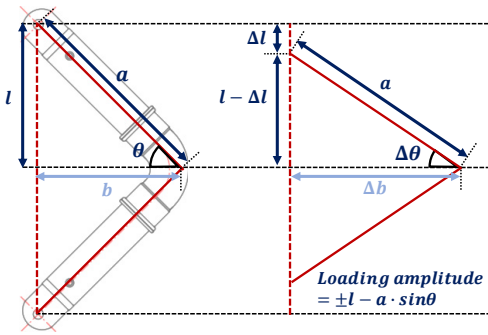
변형각을 이용한 가력변위를 산정하기 위하여 Fig. 11과 같이 하중 작용 시 배관의 직관부의 길이( $a$ )는 변하지 않는 것으로 가정하였다. 수직방향의 가력변위로 인하여 수직 길이( $l$ ), 수평 길이( $b$ ), 변형각( $\theta$ )은 변화하게 되므로 Fig. 11과 같이 가력 변형각을 변수로 적용하여 가력 변위를 산정하였다.

Fig. 11 Calculation of forced deformation angle

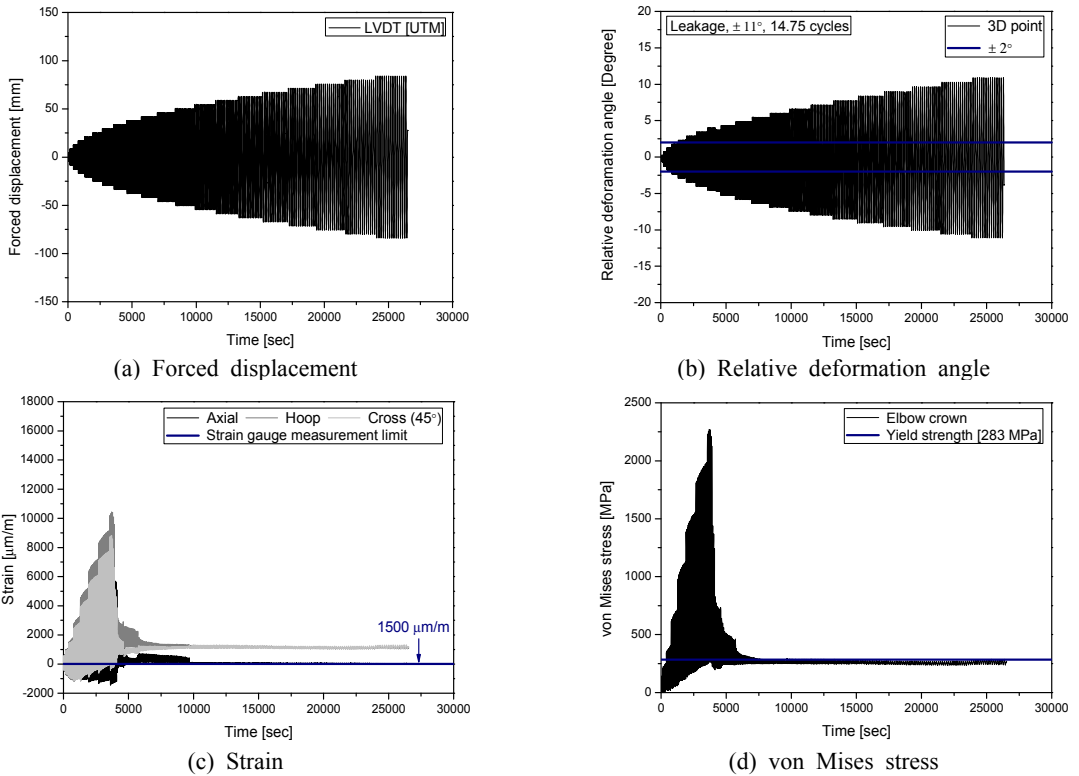
Fig. 13(a)는 면내반복가력실험에서 입력된 변위 시간이력이며, Fig. 13(b)는 시험체의 3D 지점에서 이미

지시스템을 이용하여 측정된 상대 변형각의 시간이력을 나타내었다. Fig. 13(c)는 측정된 변형률의 시간이력이며 Fig. 13(d)는 측정된 변형률과 시험체의 정보를 이용하여 산정된 von Mises 응력의 시간이력을 나타내었다. Table 2에서 엘보의 3D 지점에서 측정된 최대 상대 변형각( $\theta_1$ )은 약  $\pm 2^\circ$ 이며 Fig. 13(b)와 Table 4에서 누수가 발생하였을 때의 측정된 최대 상대 변형각은 약  $\pm 11^\circ$ 로 나타났다. Fig. 13(c)와 Fig. 13(d)에서

Fig. 13 Experiment result

반복하중을 받는 변형률 센서의 측정한계( $0.0015 \mu\text{m/m}$ )와 재료의 항복강도( $283 \text{ MPa}$ )를 초과함을 확인할 수 있었다. 재료의 항복강도를 초과하는 경우 소성변형으로 인한 영구변형이 발생하나 엘보의 스프링백 현상으로 엘보의 항복강도는 재료의 항복강도보다 훨씬 큰 값으로 판단된다. 따라서 입상배관에서 압착식 조인트로 연결된 엘보가 재료의 항복강도를 초과하였어도 사용성에는 문제가 없으며 내진성능에 대한 충분
