# 방화구획 틈의 공기전달음 특성

## Airborne Sound Transmission Characteristics of Fire Compartment Gaps

김 대 회\* · 정 아 영\*\* · 정 정 호†

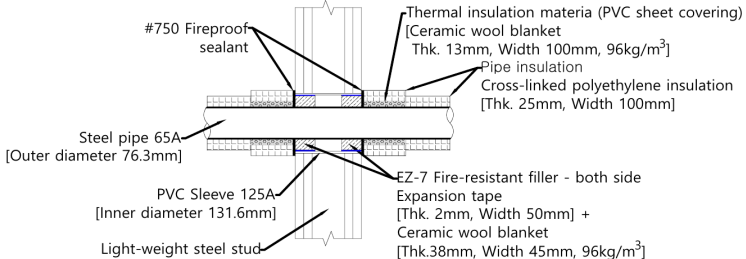
Fire sealing	Section detail
Steel pipe compartment

금속관 관통부는 Table 1에서와 같이 두 겹의 내화

채움재를 배관 관통부 양쪽에 설치한 다음 방화 실란트로 마감한다. 금속관 관통부 시공 단계별 주파수 대역별 공기전달음 차단 성능을 비교하기 위해 관통부에 배관만 설치한 경우, 내화 채움재 한 겹, 두 겹을 단계적으로 적용하여 측정하였다. 마지막으로 방화 실란트까지 적용하여 측정하였다. 공기전달음 측정시 약 80 cm 길이 배관을 사용하였다. 배관을 통한 공기 전달을 전달을 방지하기 위해 금속관 내부는 세라믹 울로 배관 안쪽을 모두 충전한 다음 배관 양쪽 끝단은 직물로 마감하여 사용하였다.

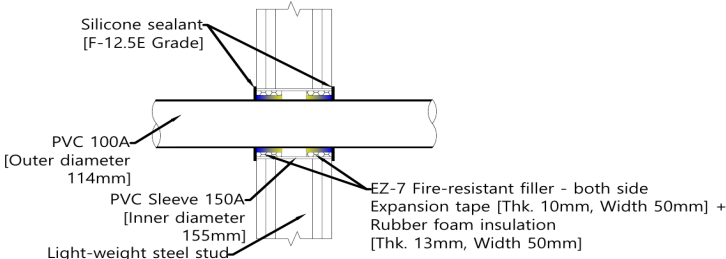
PVC pipe compartment

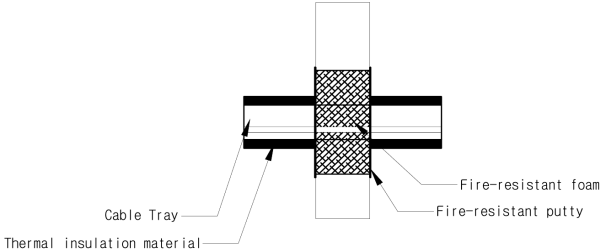
Cable tray

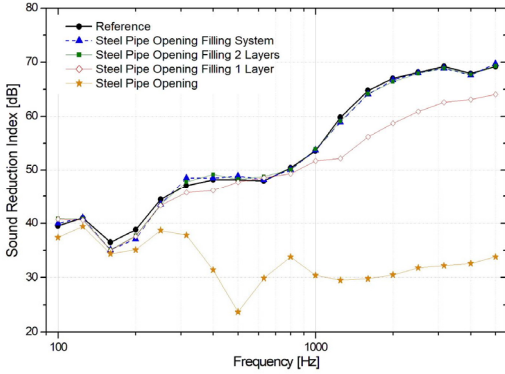
Fig. 2 Frequency characteristics of airborne sound insulation of steel pipe opening filling system

내화 채움 구조 시공 단계별 주파수 대역별 공기전달음 차단 성능 측정 결과 Fig. 2에서와 같이 금속관 충전구조를 온전하게 시공한 경우와 내화 채움재를 두 겹 적용한 경우 기본판의 차음성능과 유사한 것으로 나타났다.

Table 2에서와 같이 단일수치평가량도 유사한 것으로 나타났다. 그러나 내화 채움재를 한 겹만 적용하거나 적용하지 않았을 때, 800 Hz 이상 대역의 공기 전달음 차단 성능부터 낮아지는 것으로 나타났다.

내화 채움재를 적용하지 않았을 때 200 Hz 이상 대역에서 모두 차음 성능이 낮아졌으며, 단일수치평가량 ( $R_w$ )도 52 dB에서 30 dB로 변화하였다. 일부 작은 개구부가 형성되거나 공기전달을 차단 성능이 상대적으로 낮은 부분이 형성되는 경우, 800 Hz 이상 주파수 대역의 공기전달음 차단 성능이 낮아지는 경향을 확인할 수 있다. 그러나, 단일수치평가량은 100 Hz ~ 3150 Hz 대역의 공기전달음 차단성능 측정값만 대상으로 하므로 중고주파수 대역 위주의 관통부 음향 누설(acoustic

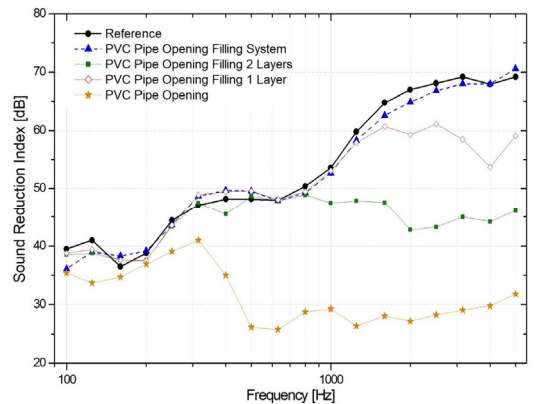
Fig. 3 Frequency characteristics of airborne sound insulation of PVC pipe opening filling system

기본 콘크리트 벽체의 차음성능과 비교하면 Fig. 3에서와 같이 800 Hz 이상 대역의 차음 성능은 소폭 낮아졌지만, 500 Hz 이하 대역의 차음 성능은 높아져

단일 수치 평가량은 53 dB로 증가하였다. 실리콘 실란트를 적용하지 않으면 단일 수치 평가량은 큰 차이가 없지만, 1250 Hz 이상 대역의 차음 성능부터 낮아졌으며, 내화 채움재를 한 겹만 적용한 경우 단일 수

치 평가량도 47 : -2 dB로 낮아졌으며, 1000 Hz 이상 대역의 차음 성능도 크게 낮아졌다.

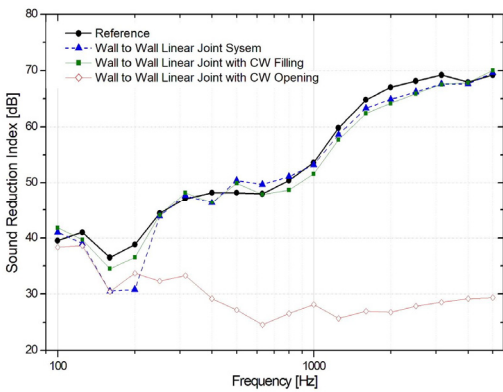
**Fig. 4** Frequency characteristics of airborne sound insulation of wall to wall linear joint

벽-벽 선형 조인트는 Table 1에서와 같이 세라믹을 충전한 다음 양쪽을 실리콘으로 마감한다. 시공 단계가 간단하여 3단계로 구분하여 측정하였다. Fig. 4에서와 같이 벽-벽 선형 조인트의 경우 세라믹을 충전 후 마감하는 실리콘 유무에 따른 공기전달을 차단 성능 차이는 크지 않은 것을 확인할 수 있다. 벽-벽 선형 조인트 전체를 적용하였을 때 단일 수치 평가량은 51 : -4 dB로 나타났는데 이는 125 Hz, 160 Hz 대역의 음향감쇠계수가 다른 경우보다 낮게 나타났기 때문이다. 대부분의 실리콘 양면 마감으로 인한 특정 대역의 차음성능 저하 현상에 의한 것으로 사료된다.

벽-벽 선형 조인트의 충전재 일부를 제거한 다음 공기전달을 차단성능을 측정한 결과 Fig. 4에서와 같이 대부분의 주파수 대역에서 차음성능이 낮아졌다. 단일 수치 평가량의 경우  $R_w + C$  값이 27 : -3 dB로 나타났다.

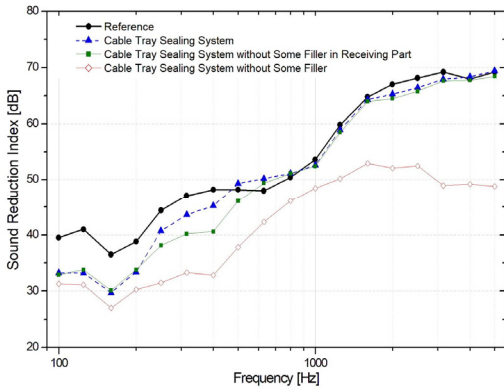
**Fig. 5** Frequency characteristics of airborne sound insulation of cable tray

차열재 일부를 제거하였을 때 케이블 트레이에 관통부가 생성되어 Fig. 5에서와 같이 모든 주파수 대역의 공기전달음 차단 성능이 낮아졌다. 상대적으로 1600 Hz 이상 대역의 공기전달음 차단성능 차이가 크게 나타나, 다른 내화 차음 구조의 경향과 유사하였다.

전하는 차열재를 제거한 경우만 명확하게 음향 에너지가 전달되는 것이 확인되었다. 음원실쪽에 차열재를 적용한 경우 Fig. 5에서와 같이 1 kHz 이상 주파수 대역의 공기전달음 차단성능은 큰 차이가 없어 음향 카메라에도 음향 에너지 전달이 나타나지 않은 것으로 판단된다.
